# 令和6年9月3日実施 奥入瀬川水系・鳶川における 魚類の移動経路の維持活動 (魚道点検調査)

令和6年9月3日に、清掃活動とともに、堆積土砂や洗掘等の有無などについて、第1回目の魚道点検調査を行いました。

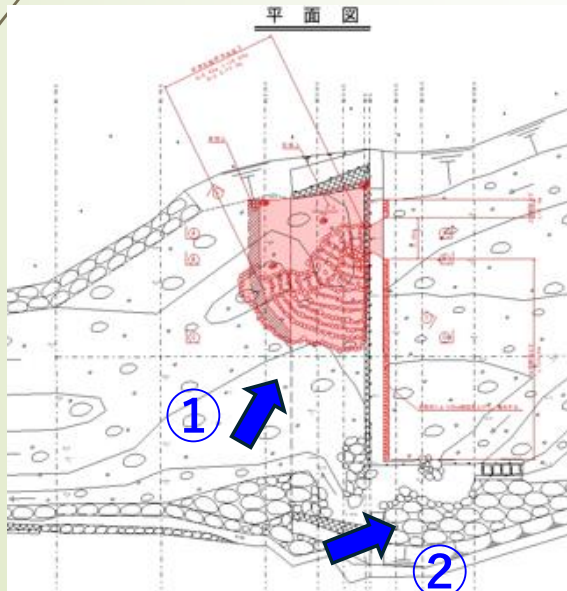
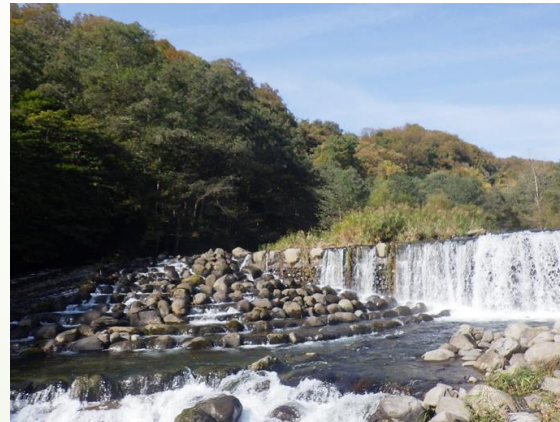
①

| 施設名 | 点検調査における特記事項 | | 対応策(案) | 打合せ結果(今後の対応) | 備 考 |
|---|---|---|---|---|---|
| 床固8号魚道 | 1 | 本体上流右岸部に、堆積土砂(中州)があり、詳細な点検か経過観察が必要 | ◎本体上流右岸部に、堆積土砂(中州)があり、除去か経過観察 | ○調査時、河川の水量が少なかったため、今後の堆積土砂の変動状況等を経過観察し除去の是非についてはその上で判断する。 | |
| | 3 | ・中州の経過観察必要<br>・手前側での遡上は厳しいのでは | ※3:手前の魚道は初期の魚道で、その後の改良で右岸側に魚道が新設されている。 | | |
| | 4 | 中州への堆積 経過観察 | | | |

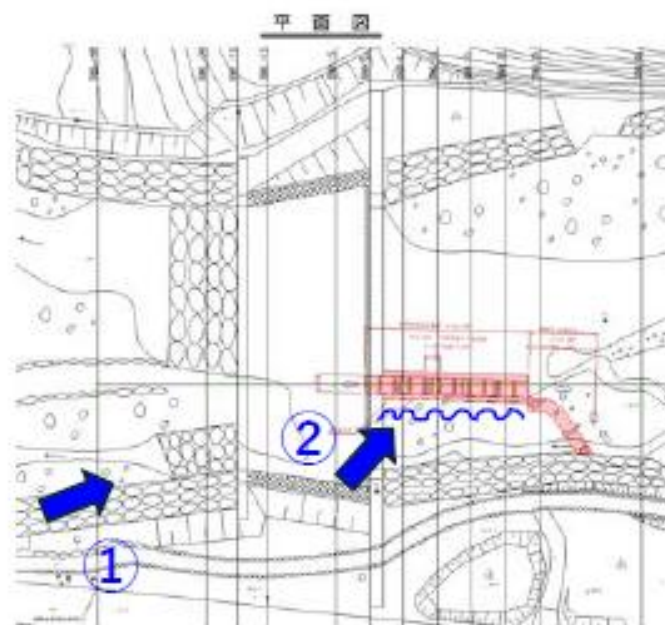
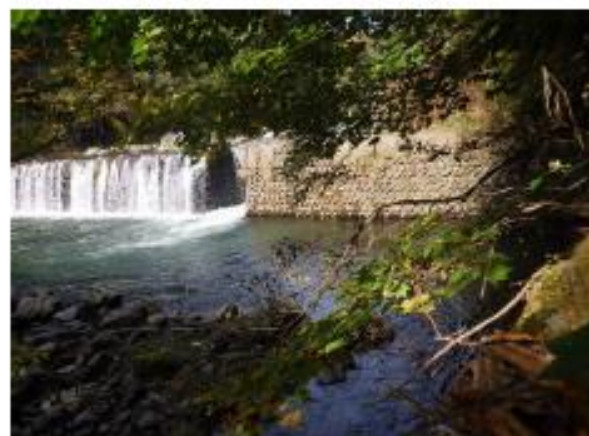
①

| 施設名 | 点検調査における特記事項 | 対応策(案) | 打合せ結果(今後の対応) | 備 考 |
|---|---|---|---|---|
| 床固12号魚道 | 1 所要の時間まで点検できなかった | ◎下流左岸部の低水路の開塞部の解消等の対応案の検討<br><br>◎魚道部の左側背面が流され、空洞となっているため、対応案の検討を要する。 | ○魚道背面に洗堀が見られる。魚道の施設台係と断面を比較し、本体に影響ないか確認をする。緊急性はないが、令和7年度に協議を行い、進行防止の対策を行う。補修例として「モルタル+自然石(現地流用石)」が考えられる。 | |
| | 2 下流側左岸部の歩道沿いに、低水路が整備されているが、上流部開塞により流れていないため、開塞部の開削が必要と思われる | | | |
| | 3 下流の護床工が流されている | | | |

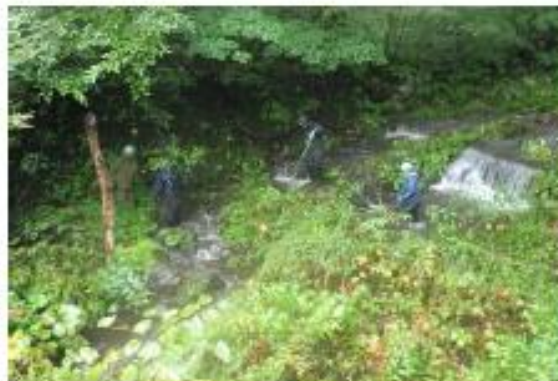
対策前 2024年10月4日

| 施設名 | 点検調査における特記事項 | 対応策(案) | 打合せ結果(今後の対応) | 備 考 |
|---|---|---|---|---|
| 大倉沢落差工 | 1,2,3,7 所要の時間まで点検できなかった | ◎魚道内の土砂堆積、雑木繁茂あり、指示を受けて、雑木伐採と堆積土砂の撤去を行った。<br>◎次年度以降も経過観察が必要と思われる。 | ○土砂堆積や雑木伐採の処置が行われ良好であるが、魚道勾配が緩やかなため、今後も土砂の堆積等が発生する可能性があり、定期的な観察と必要に応じて土砂撤去を行う。 | |
| | 5 魚道内に土砂堆積がみられるが、流水はあるので、遡上は可能と考える。要経過観察。 | | | |
