鳴川魚類の移動経路の維持活動(魚道点検調査) 点検結果と対応について

主催:あおもりの川を愛する会

点検実施日:令和7年9月9日(火)

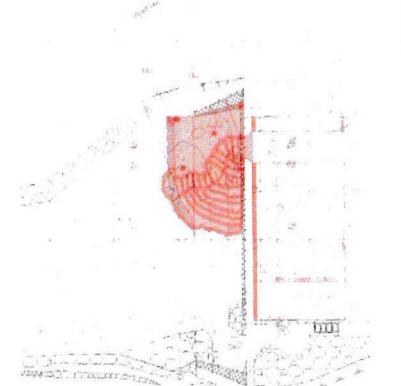
施設名	点検調査における特記事項		対応策(案)	打合せ結果(今後の対応)	備 考
床固8号魚道	下流	・流木撤去実施したが、大きな流木が1本残っている。	・魚道に機能上の問題は特にない。 ・大きな流木1本除去の検討。	・大きな流木は、撤去してください。

本体	・床固本体(中央部)の自然石の欠落が3箇所あり。	・構造上に支障はないと思われるが、経過観察の継続が必要と思われる。	・経過観察とする。 ✓	
	上流	・上流部に中州への堆積あり。	・経過観察。	・経過観察とする。	
帶工6号魚道	下流	・床固本体、魚道を含めて概ね良好。		—

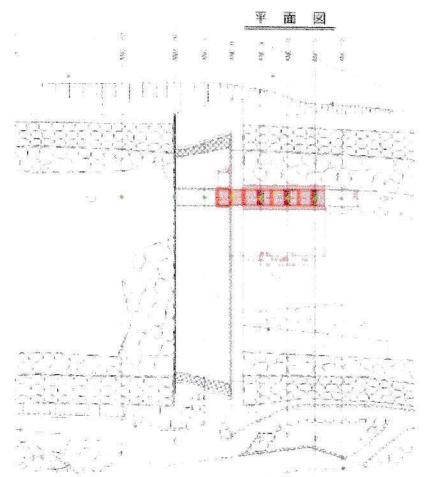
施設名	点検調査における特記事項		対応策(案)	打合せ結果(今後の対応)	備 考
床固6号魚道	下流	<ul style="list-style-type: none"> ・床固本体、魚道、下流部の破損・洗堀なし。 ・土砂の堆積、流木、ごみ無し。 ・魚道機能良好と思われる。 		—

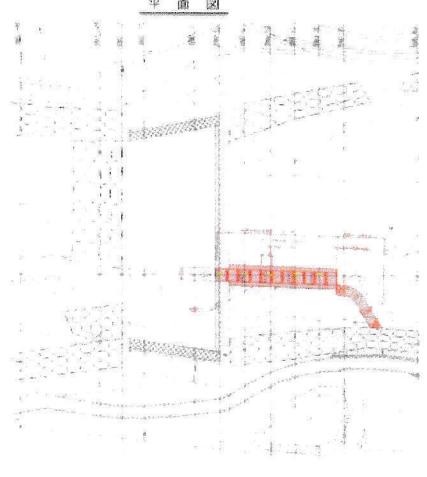
本体			—	
	上流			—	
床固12号魚道	下流	<ul style="list-style-type: none"> ・床固本体下流部は水深が深く、洗堀の可能性があるのではないか。 ・下流左岸の低水路閉塞解消確認。 	<ul style="list-style-type: none"> ・測量を実施して洗堀の有無を確認 	<ul style="list-style-type: none"> ・渇水期にスタッフによる簡易測定を定期的を行い、洗堀の進行状況を確認する。

本体	<ul style="list-style-type: none"> ・魚道部の左岸背面の空洞補修済み確認。 ・床固の上下流は土砂堆積、流木、ごみなどなし。 ・魚道機能も問題がないと思われる。 		—	
	上流			—

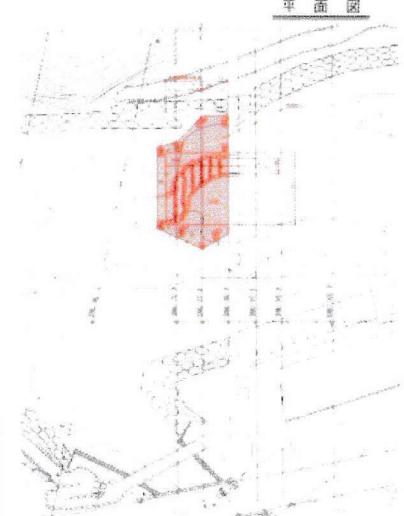
施設名	点検調査における特記事項		対応策(案)	打合せ結果(今後の対応)	備 考
帯工14号魚道	下流	・魚道機能は問題なく機能している。		—

本体	・帯工本体の自然石張工のはく離が部分的に見られ、昨年より範囲が大きくくなっている。	・定期観察や今後の補修工事が必要と思われる。	・経過観察とする。	
	上流			—	
大倉沢落差工	下流			—

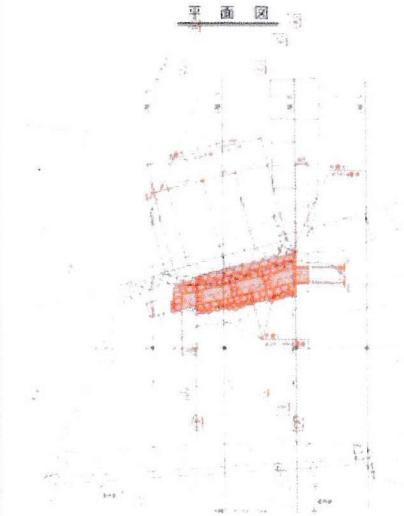
本体	・魚道部に土砂が堆積して流水がなく魚道の閉塞が見られる。	・魚道の機能確保のための定期観察や土砂、流木の撤去管理が必要であると思われる。	・魚道部土砂の堆積を撤去する。今後は、定期的に土砂堆積の有無を点検する。 →9/30に撤去済み(別紙写真参照)	
	上流	・魚道上流部の土砂堆積。		—

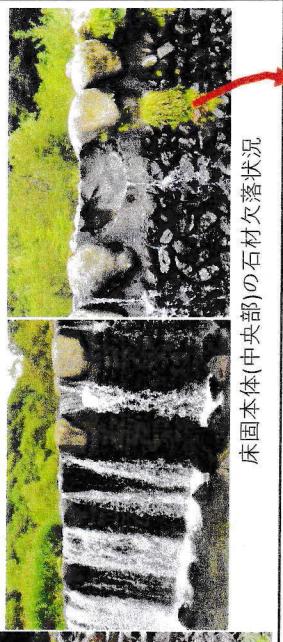
- ・魚道の機能上は特に支障はないと思われるが、大きな流木の撤去検討を。
- ・構造上支障はないと思われるが、観察継続を。

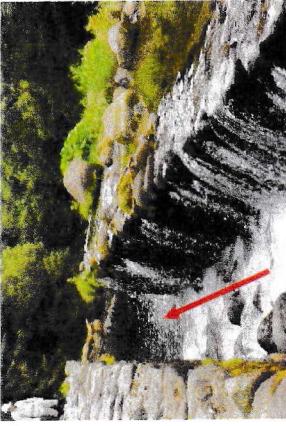
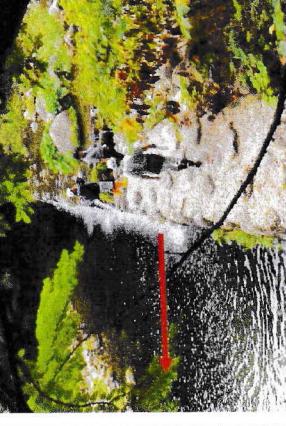
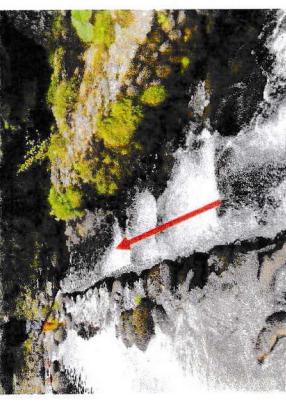
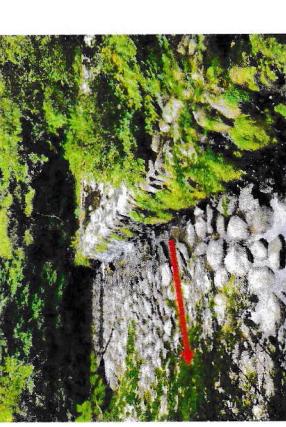
- 床固本体下流部は水深が深く、はつきりとは分からないが、洗掘している恐れがある。測量などを実施して確認すべきと思う。

- 床固の上下流部とも土砂の堆積や流木、ゴミなどは見られなかった。
- 魚道として機能しており問題ないと思われる。

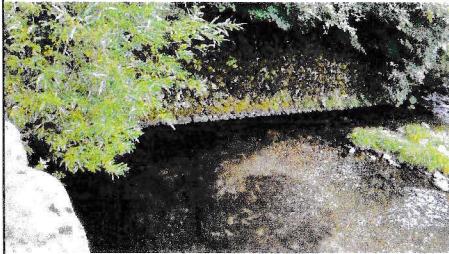
魚道部（下流側から撮影）			
特記事項	<ul style="list-style-type: none"> 水量が多く、昨年度指摘されている下流右岸の洗掘の可能性について確認できなかった。 魚道は機能していると思われる。 			<ul style="list-style-type: none"> 下流左岸部の低水路の閉塞は解消されていた。 魚道部の左側背面の空洞についても補修されていた。 水量が多いため、下流側の護床工について確認できなかった。 魚道は機能していると思われる。 							
点検者（○記入者）：	古川 幸博			送信先：伊藤文二 bunji_ito6756@yahoo.co.jp

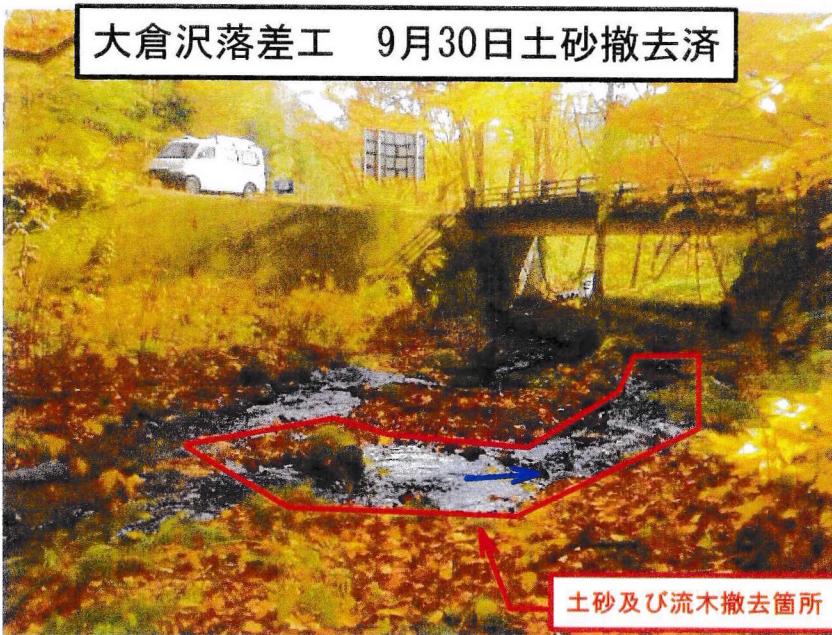
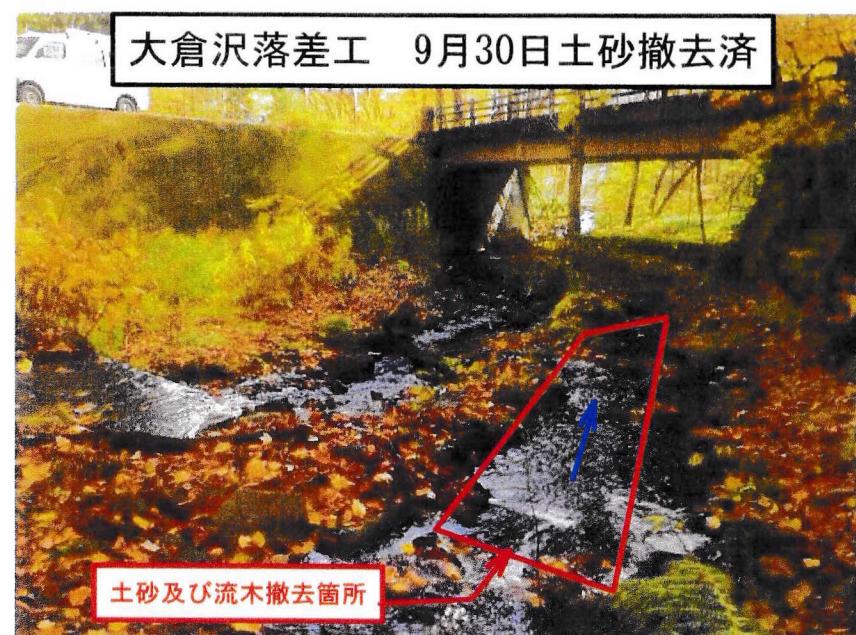
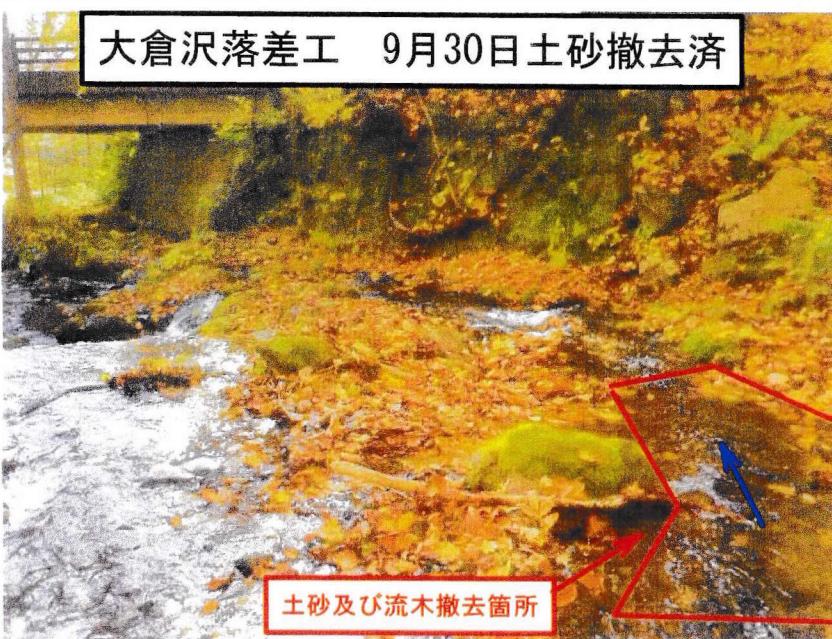
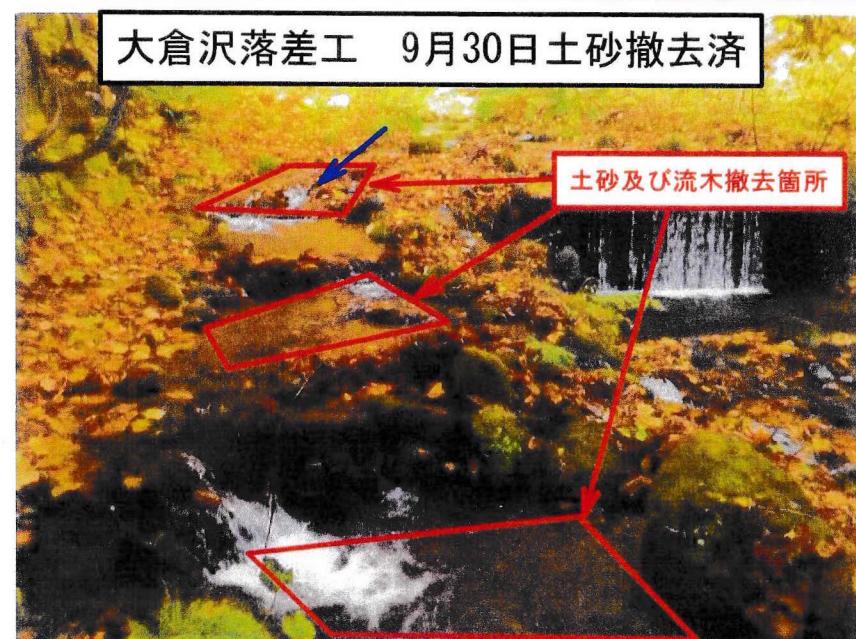
特記事項	<p>昨年同様、魚道部においては問題なく機能していると思われる。 なお、帝工下流部スロープ上に設置している自然石張工が一部剥離しており、昨年写真に比べて河床低下及び剥離範囲が拡大しているように見えるので、定期観察と今後補修工事が必要と思われる。</p>			<p>昨年に土砂撤去や雑木伐採が行われたことにより、河川環境は良好と思われるが、魚道部においては、上流部が平坦なためか導水路上に土砂が堆積して流水が無く、魚道が閉塞して遡上できない状況となっている。 今後は、定期的（年1回程度）に、観察と土砂及び流木撤去を行う必要があると思われる。</p>		
点検者（○記入者）：	3班 太田博秋			送信先：伊藤文二 bunji_ito6756@yahoo.co.jp
