# —第2回蔦川魚類の移動経路の維持活動（魚道点検調査）—

## 【第2回魚類の移動経路の維持活動（魚道点検調査）】

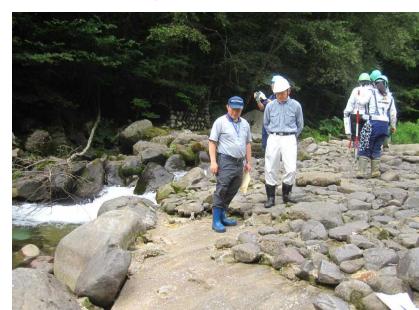
床固12号空洞補修完了

主な点検結果としては、**床固8号**本体の石材欠落や中州での土砂堆積を、**床固12号**において昨年分かった左岸部の空洞の補修の完了を、また、**帯工14号**本体の自然石張工の剥離などを確認しました。

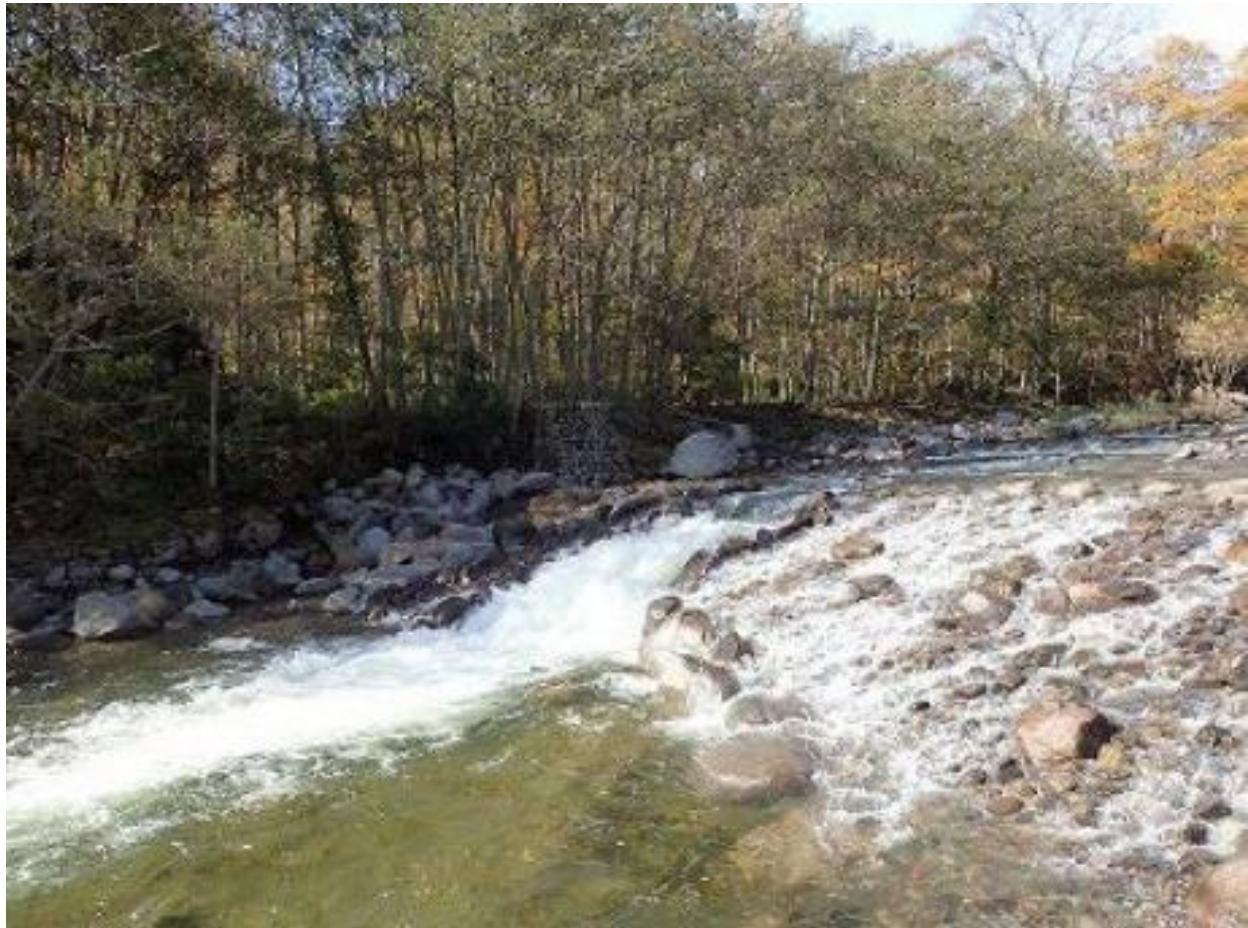
図1(4) 調査対象魚道部の状況 帯工14号魚道  
(図2(4)参照)

帯工14号の自然石張り工剥離

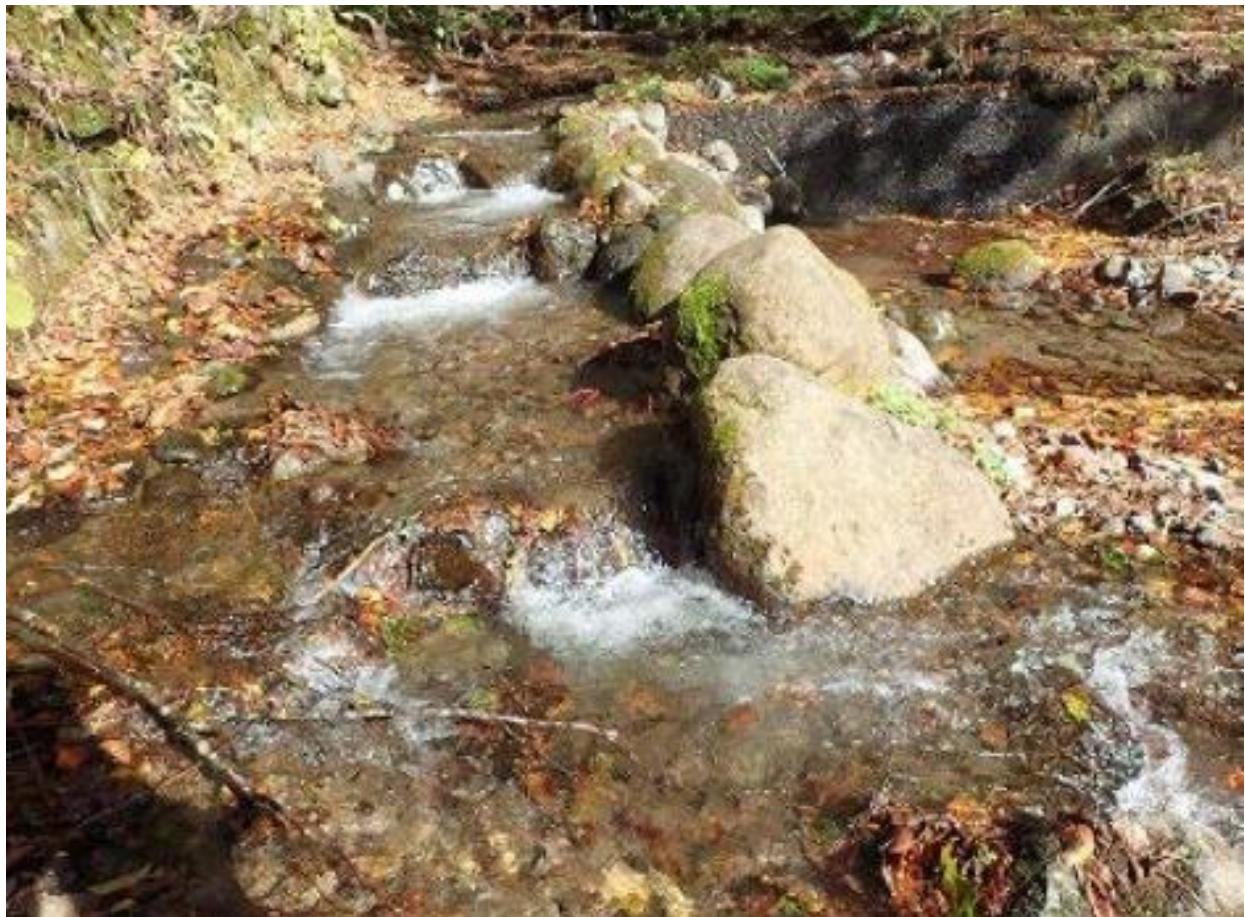
図1（6） 調査対象魚道部の状況 大倉沢落差工

更に、**大倉沢落差工**の魚道部に土砂堆積による閉塞が確認され、魚類の遡上・降下に支障となることから、上北県土整備事務所に報告、9月30日に土砂の撤去がなされました。
