葛川魚類の移動経路の維持活動（魚道点検調査）点検結果と対応について

主催：あおもりの川を愛する会

点検実施日：令和7年9月9日（火）

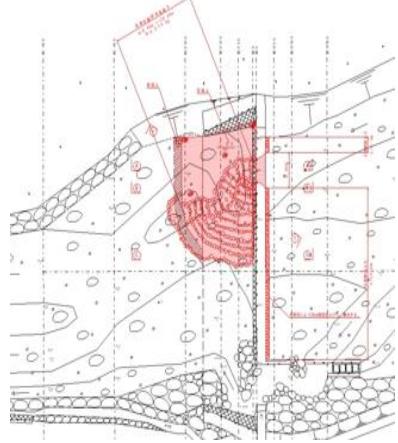
施設名	点検調査における特記事項		対応策（案）	打合せ結果（今後の対応）	備考
床固8号魚道	下流	・流木撤去実施したが、大きな流木が1本残っている。	・魚道に機能上の問題は特にない。 ・大きな流木1本除去の検討。	・大きな流木は、撤去してください。

本体	・床固本体(中央部)の 自然石の欠落 が3箇所あり。	・構造上に支障はないと思われるが、経過観察の継続が必要と思われる。	・経過観察とする。	
	上流	・ 上流部に中州への堆積 あり。	・経過観察。	・経過観察とする。	
帶工6号魚道	下流	・床固本体、魚道を含めて概ね良好。		—

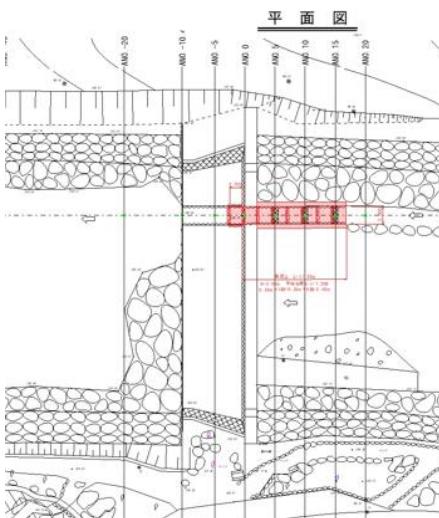
施設名	点検調査における特記事項		対応策（案）	打合せ結果（今後の対応）	備 考
床固6号魚道	下流	<ul style="list-style-type: none"> ・床固本体、魚道、下流部の破損・洗堀なし。 ・土砂の堆積、流木、ごみ無し。 ・魚道機能良好と思われる。 		—

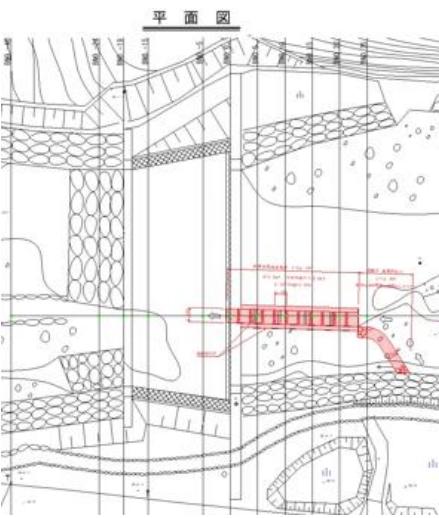
本体			—	
	上流			—	
床固12号魚道	下流	<ul style="list-style-type: none"> ・床固本体下流部は水深が深く、洗堀の可能性があるのではないか。 ・下流左岸の低水路閉塞解消確認。 	<ul style="list-style-type: none"> ・測量を実施して洗堀の有無を確認 	<ul style="list-style-type: none"> ・渇水期にスタッフによる簡易測定を定期的を行い、洗堀の進行状況を確認する。

本体	<ul style="list-style-type: none"> ・魚道部の左岸背面の空洞補修済み確認。 ・床固の上下流は土砂堆積、流木、ごみなどなし。 ・魚道機能も問題がないと思われる。 		—	
	上流			—

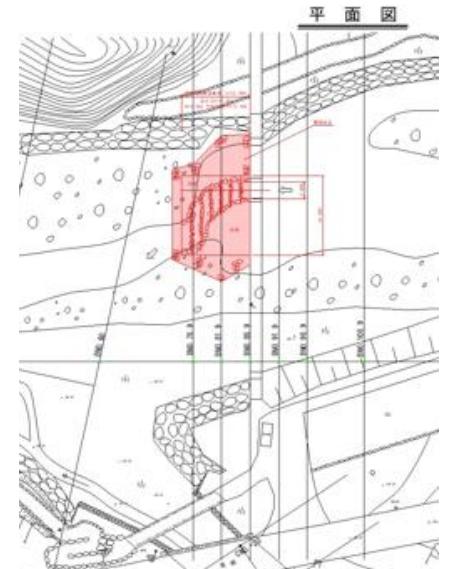
施設名	点検調査における特記事項		対応策（案）	打合せ結果（今後の対応）	備 考
帯工14号魚道	下流	・魚道機能は問題なく機能している。		—

本体	・帯工本体の自然石張工のはく離が部分的に見られ、昨年より範囲が大きくなっている。	・定期観察や今後の補修工事が必要と思われる。	・経過観察とする。	
	上流			—	
大倉沢落差工	下流			—

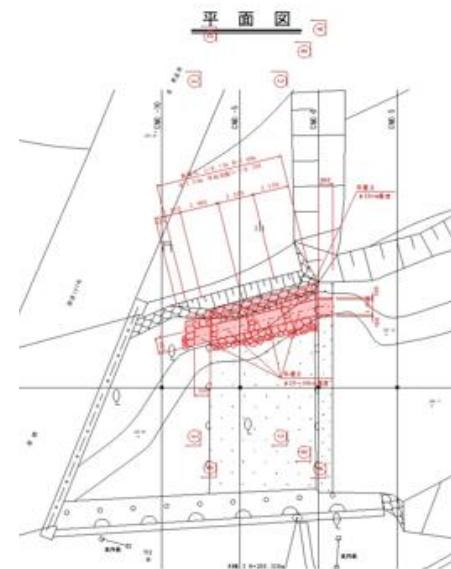
本体	・魚道部に土砂が堆積して流水がなく魚道の閉塞が見られる。	・魚道の機能確保のための定期観察や土砂、流木の撤去管理が必要であると思われる。	・魚道部土砂の堆積を撤去する。 今後は、定期的に土砂堆積の有無を点検する。 ➡9/30に撤去済み（別紙写真参照）	
	上流	・魚道上流部の土砂堆積。		—

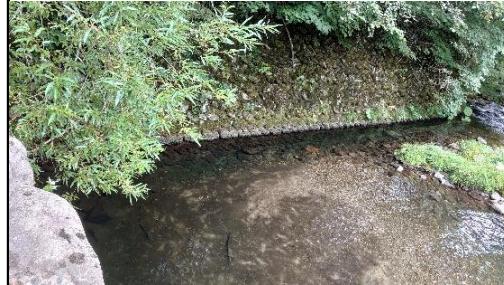
魚道部（下流側から撮影）	
特記事項	<ul style="list-style-type: none"> 水量が多く、昨年度指摘されている下流右岸の洗堀の可能性について確認できなかった。 魚道は機能していると思われる。 			<ul style="list-style-type: none"> 下流左岸部の低水路の閉塞は解消されていた。 魚道部の左側背面の空洞についても補修されていた。 水量が多いため、下流側の護床工について確認できなかった。 魚道は機能していると思われる。 				
点検者（◎記入者）：	古川 幸博			送信先；伊藤文二 bunji_ito6756@yahoo.co.jp

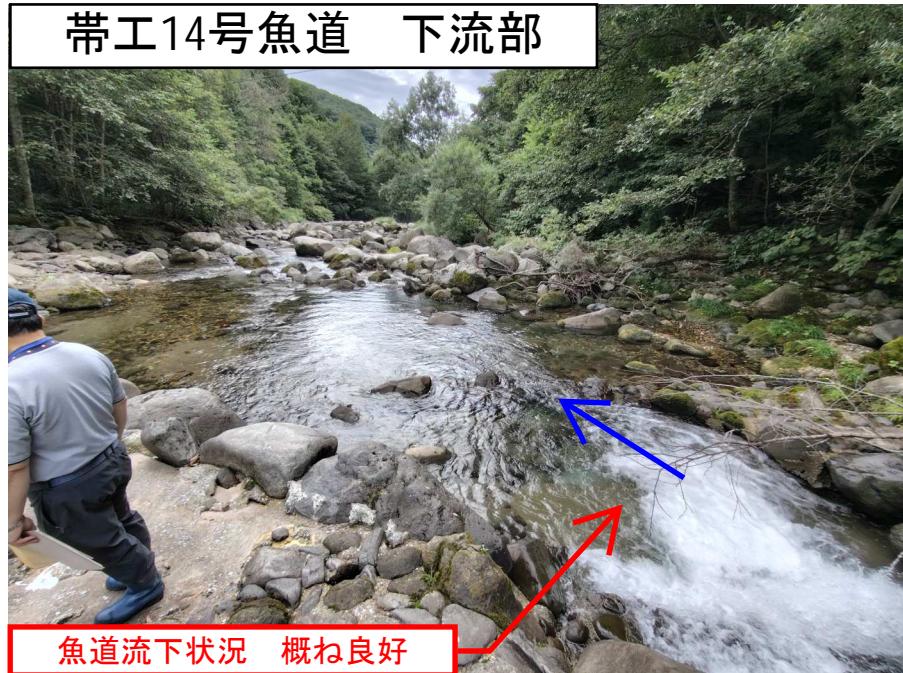
帶工14号魚道 下流部

薦川 本川 (下流 ⇒ 上流)						
	帶工14号魚道			大倉沢落差工		
	下流	本体	上流	下流	本体	上流
魚道の破損 (有×又は無○)	○	○	○	○	○	○
堆積土砂 (有×又は無○)	○	○	○	×	×	×
流木 (有×又は無○)	○	○	○	△ (枝等少量)	△ (枝等少量)	△ (枝等少量)
ゴミ (有×又は無○)	○	○	○	○	○	○
洗掘 (有×又は無○)	○ (昨年より河床低下?)	—	○	○	—	○
遡上・降下可否 (可○又は否×)	○	○	○	×	×	×
写真等						
特記事項	<p>昨年同様、魚道部においては問題なく機能していると思われる。なお、帶工下流部スロープ上に設置している自然石張工が一部剥離しており、昨年写真に比べて河床低下及び剥離範囲が拡大しているように見えるので、定期観察と今後補修工事が必要と思われる。</p>			<p>昨年に土砂撤去や雑木伐採が行われたことにより、河川環境は良好と思われるが、魚道部においては、上流部が平坦なためか導水路上に土砂が堆積して流水が無く、魚道が閉塞して遡上できない状況となっている。今後は、定期的（年1回程度）に、観察と土砂及び流木撤去を行う必要があると思われる。</p>		
点検者（◎記入者）：	3班 太田博秋			送信先；伊藤文二 bunji_ito6756@yahoo.co.jp

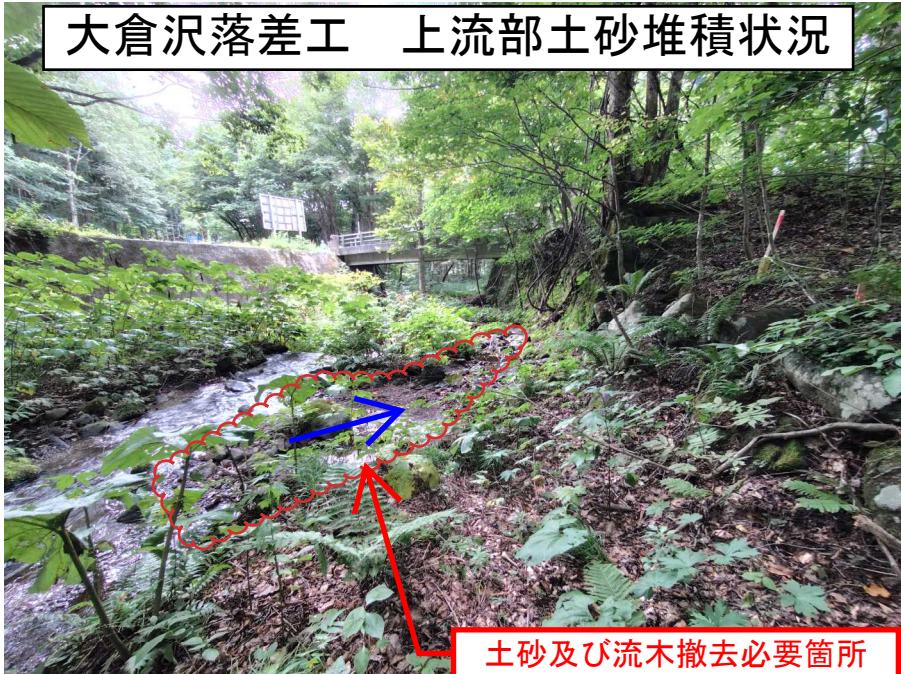
大倉沢落差工 上流部土砂堆積状況

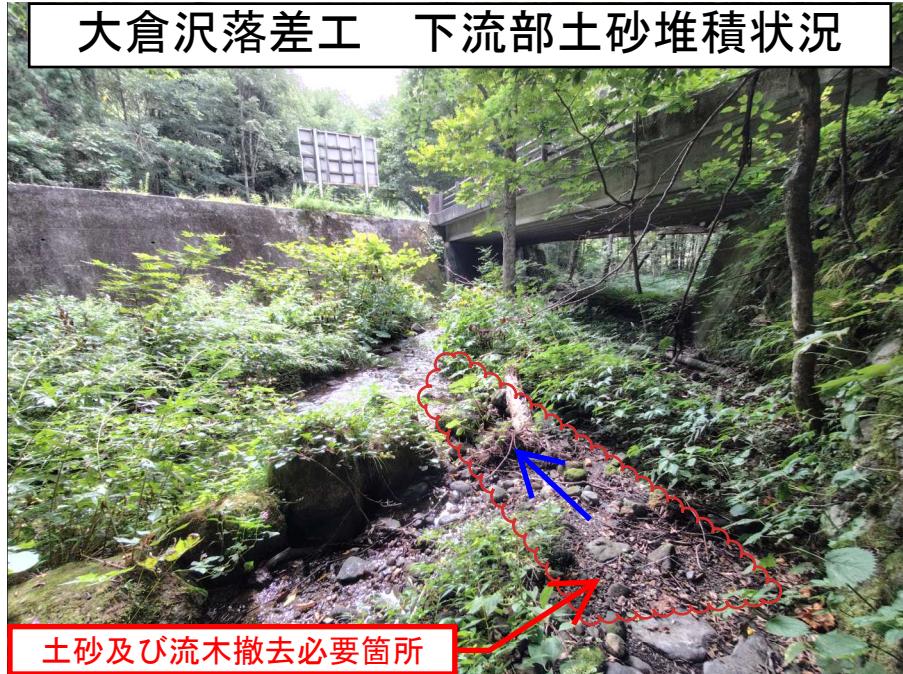
大倉沢落差工 下流部土砂堆積状況

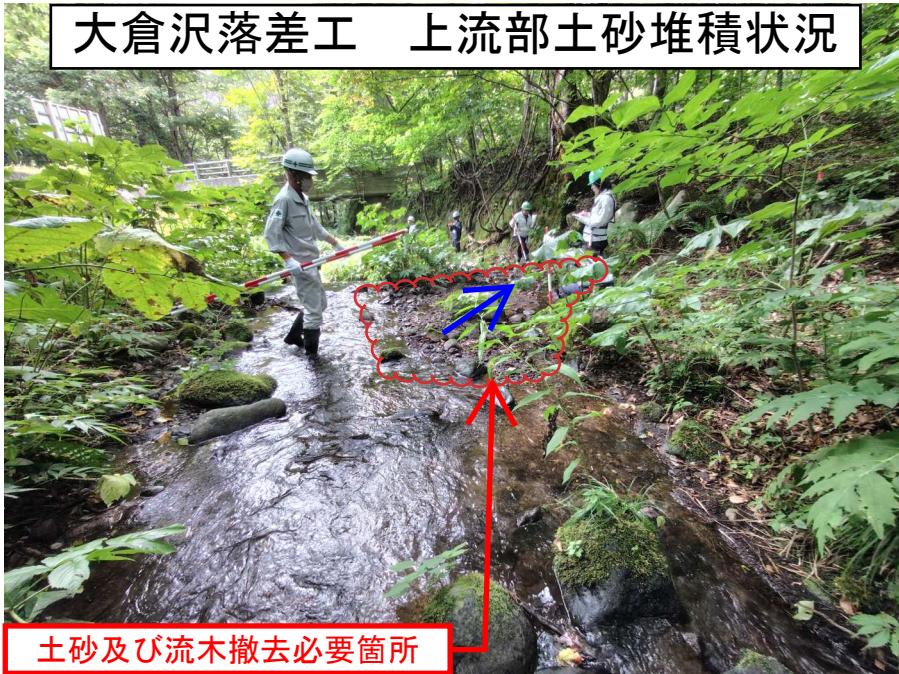
大倉沢落差工 上流部土砂堆積状況

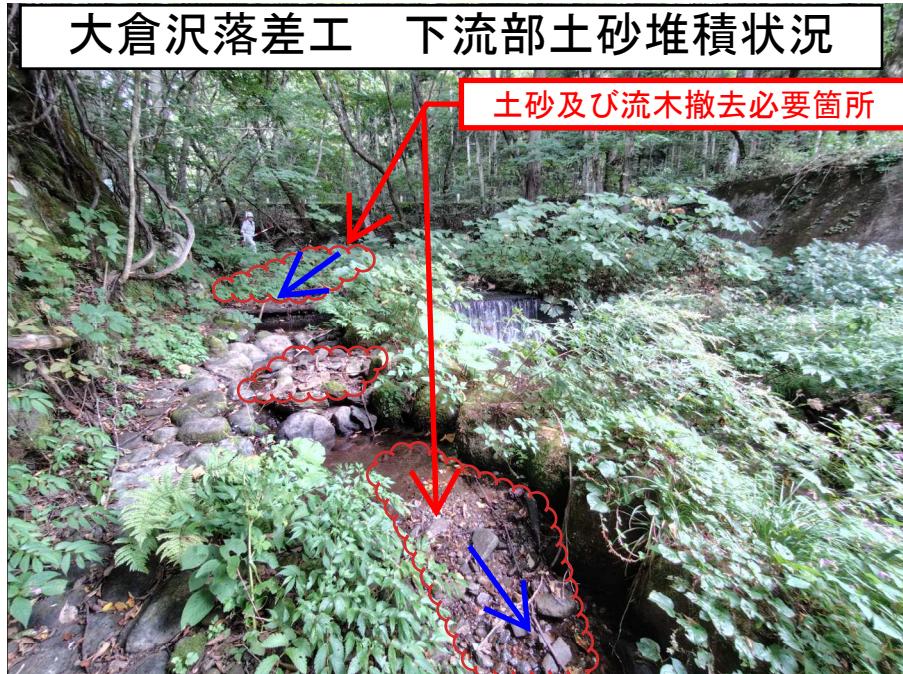
大倉沢落差工 下流部土砂堆積状況
