# 奥入瀬溪流・鳶川清掃活動・魚道点検

－本年から「魚類の移動経路の維持活動（魚道点検調査）」を実施－

by 伊藤 文二      2024年10月15日

令和6年9月3日に、72人の参加の下、鳶川清掃活動・魚類の移動経路の維持活動（協賛：青森県砂防ボランティア協会）が行われました。

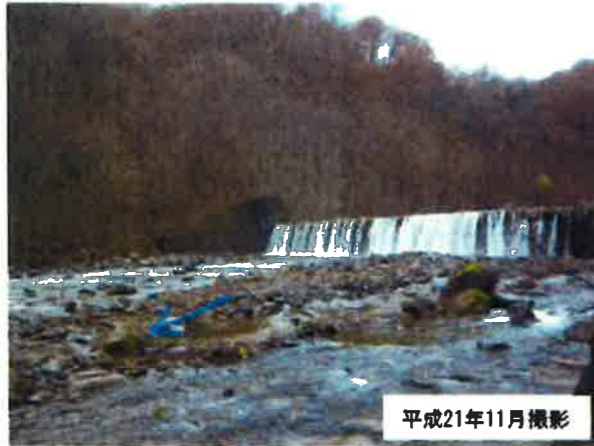
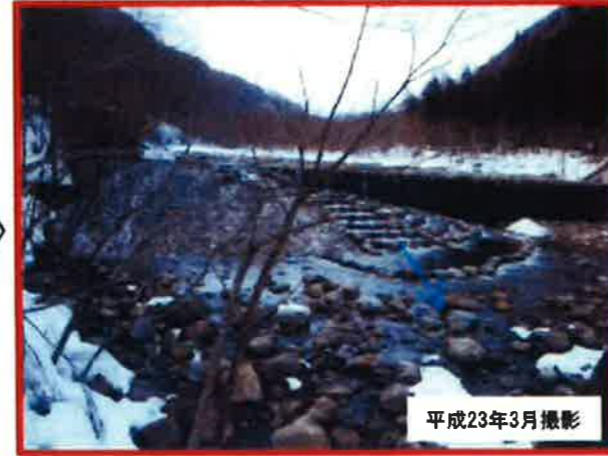
### 床固 8号

- ・ もともと左岸に設置されていた魚道が、時間の経過により埋塞し、滞筋が右岸側に変化
- ・ 現在水が流れている右岸側に新たに魚道を設置

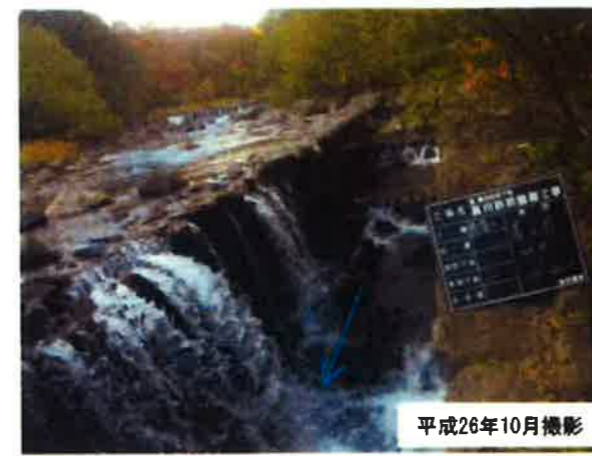
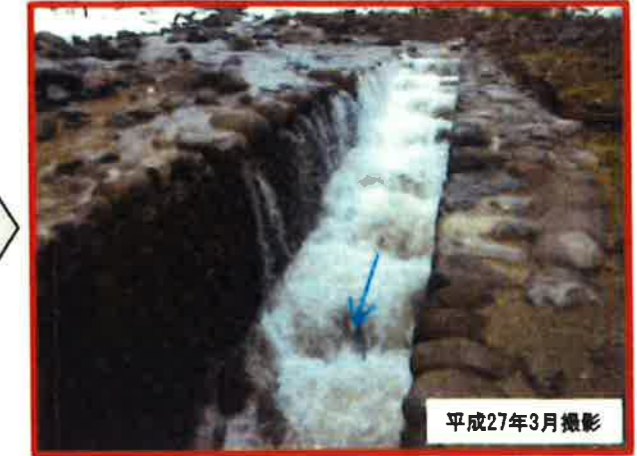
### 床固 12号

- ・ 1段あたりの高さを低く、勾配を緩くし、魚類が遡上しやすとした
- ・ 側壁を河床高程度まで切り下げ、両脇から魚道内に水が流入しやすとした

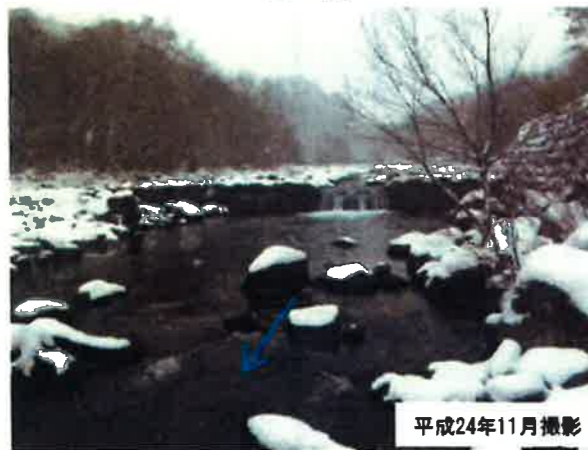
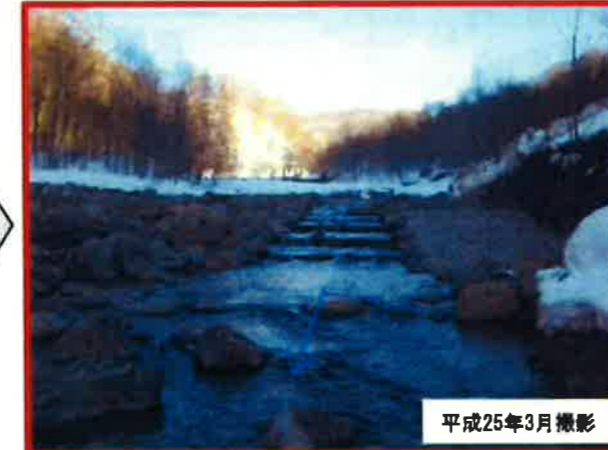
### 帯工 6号

- ・ 帯工下流側において洗掘による河床低下が進行し、倒壊の危険性があった
- ・ 施設の安定を図るため、魚道も兼ねた護床工を設置

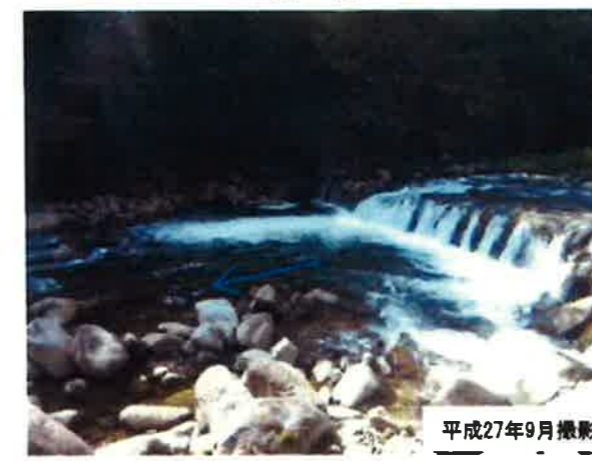
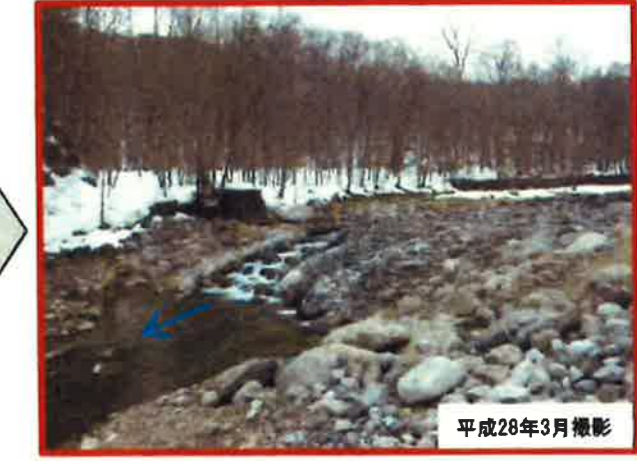
### 帯工 14号

- ・ 帯工下流側において洗掘による河床低下が進行し、倒壊の危険性があった
- ・ 施設の安定を図るため、魚道も兼ねた護床工を設置

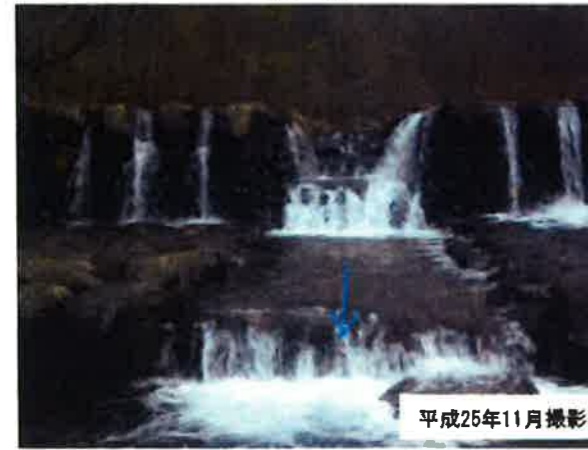
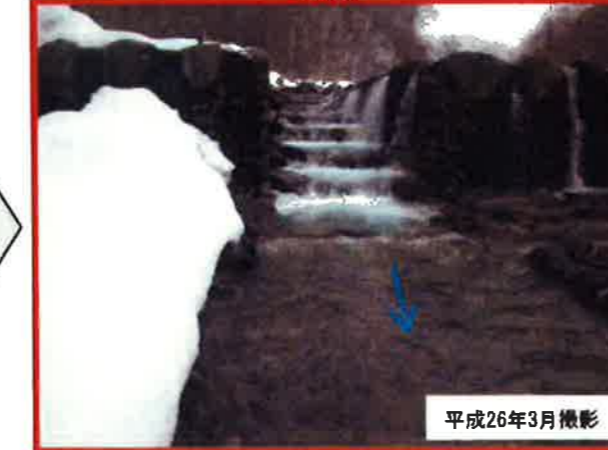
### 床固 6号

- ・ 1段あたりの高さを低く、勾配を緩くし、魚類が遡上しやすとした
- ・ 側壁を河床高程度まで切り下げ、両脇から魚道内に水が流入しやすとした

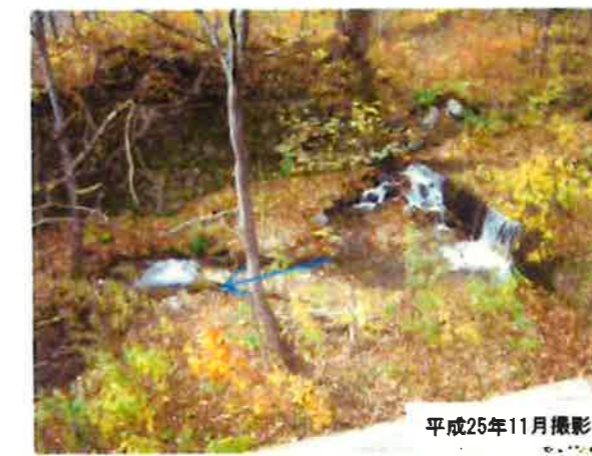
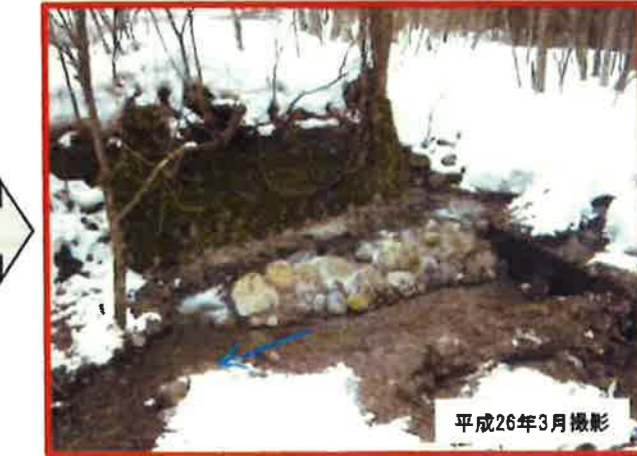
### 大倉沢落差工

- ・ 落差1m程度の小規模な施設であったが、水叩き部の水深が2~3cm程度しかなく、魚類の遡上が困難であった
- ・ 比較的水口が安定している右岸よりに新たに魚道を設置
