洪水の話

あおもりの川を愛する会

水木 靖彦

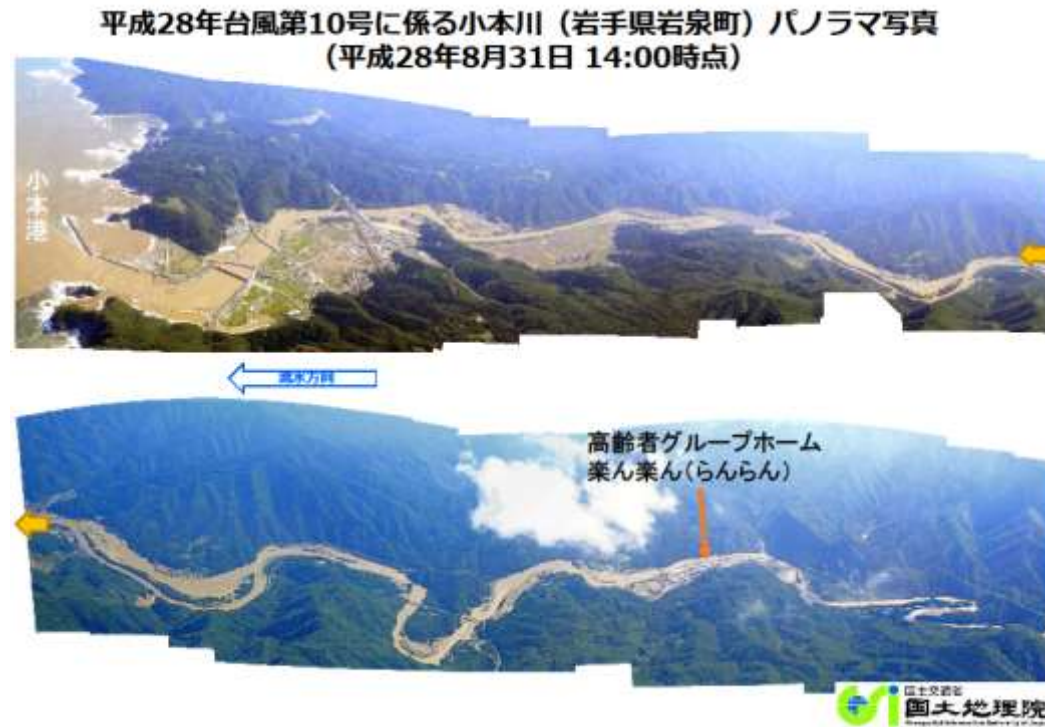
写真1 整備済み区間とその上流区域の氾濫状況（国土院撮影）

1) 小本川の被害状況（平成28年8月29日～30日）

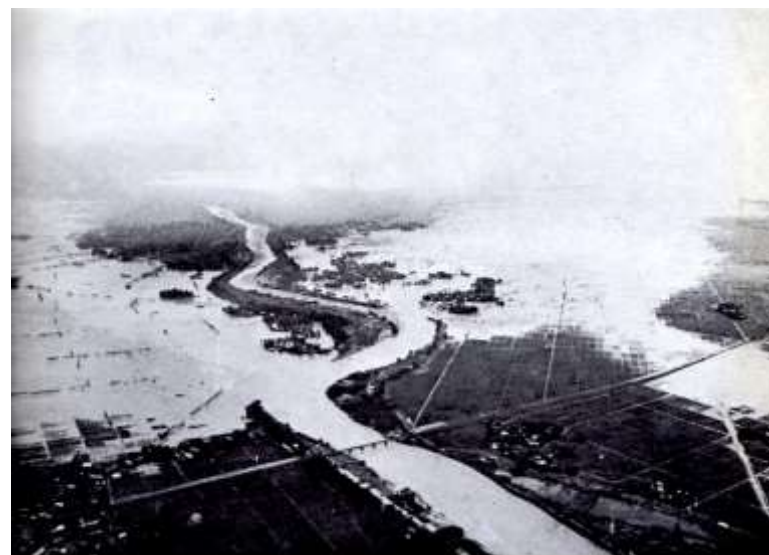
写真8 7.17の西名柄・向中条の破堤

「羽越本線鉄道橋（河口より5.8km上流）下流の氾濫状況」

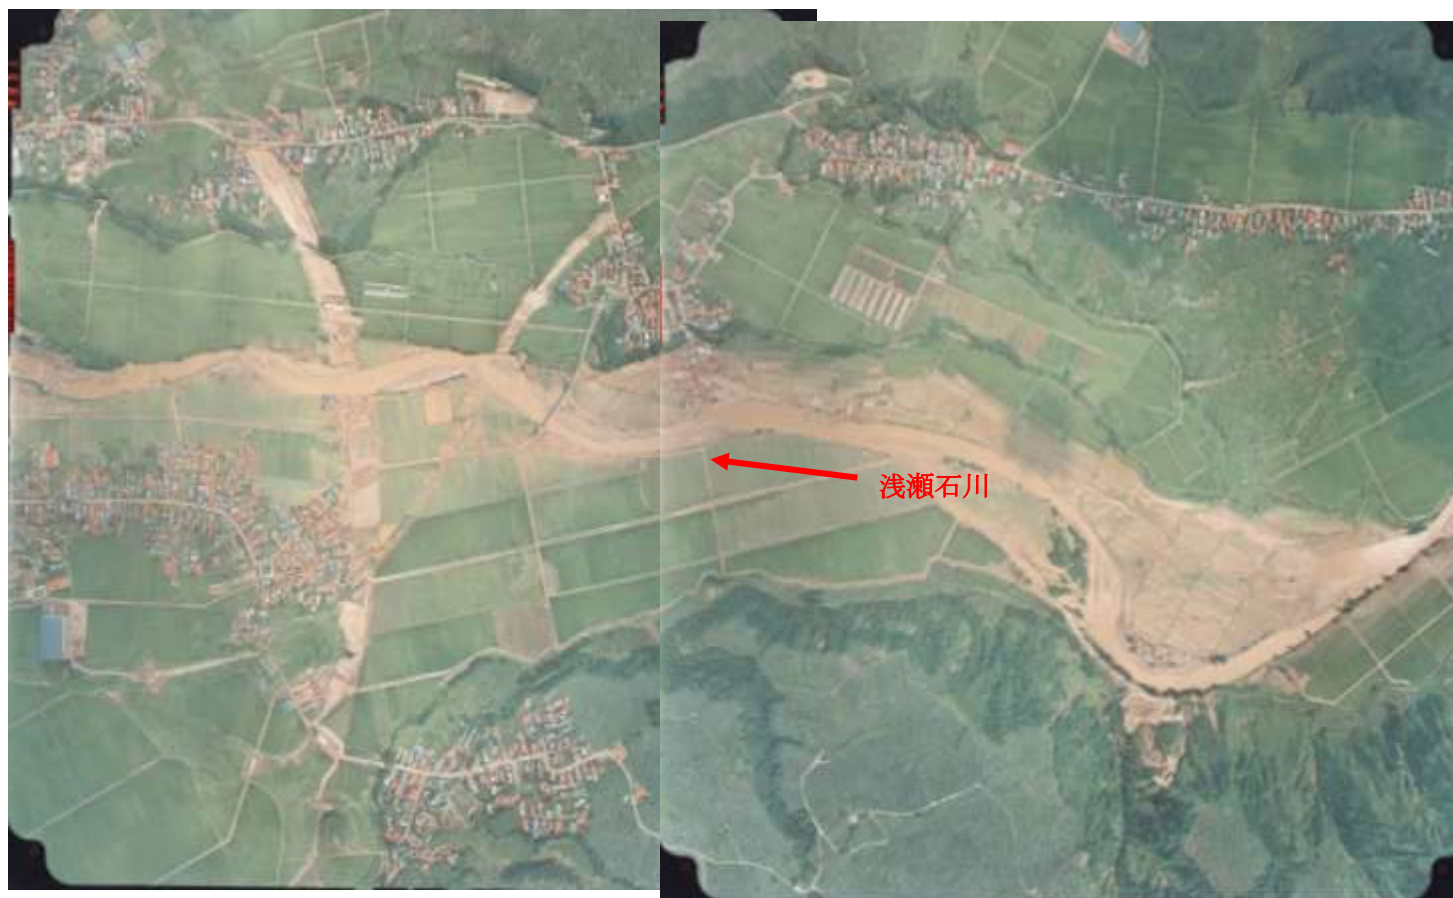
写真9 黒石市浅瀬石地区と石名坂地区の氾濫状況（河岸段丘下の家屋は流失全壊）

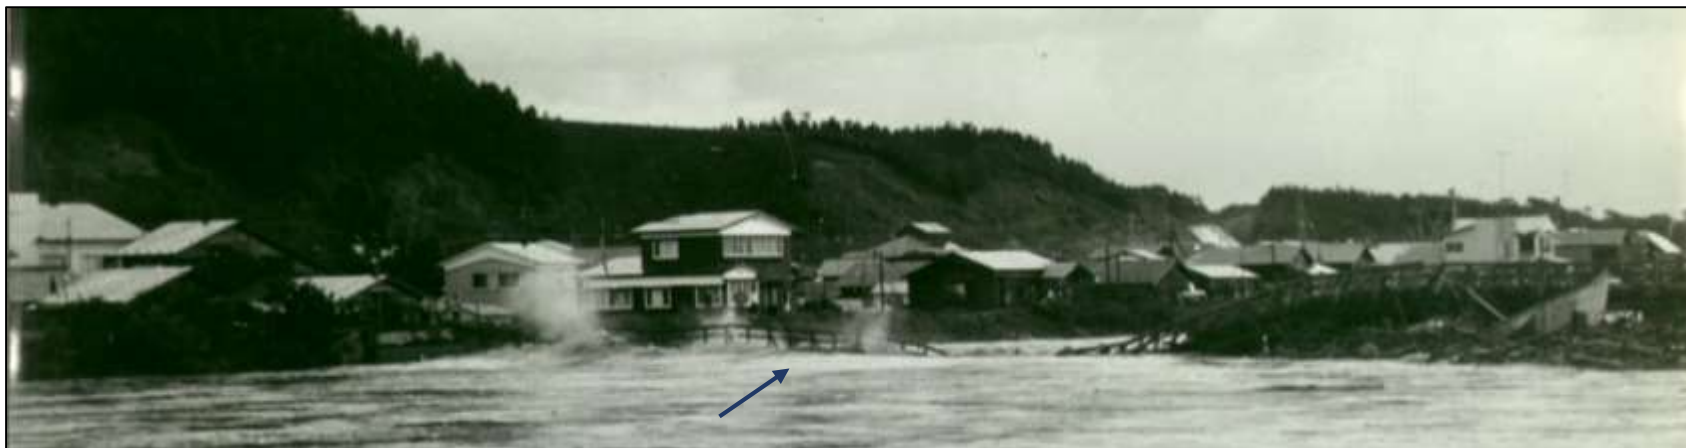
写真10 上大畑橋が流失する瞬間（昭和33年9月28日午前5時20分）

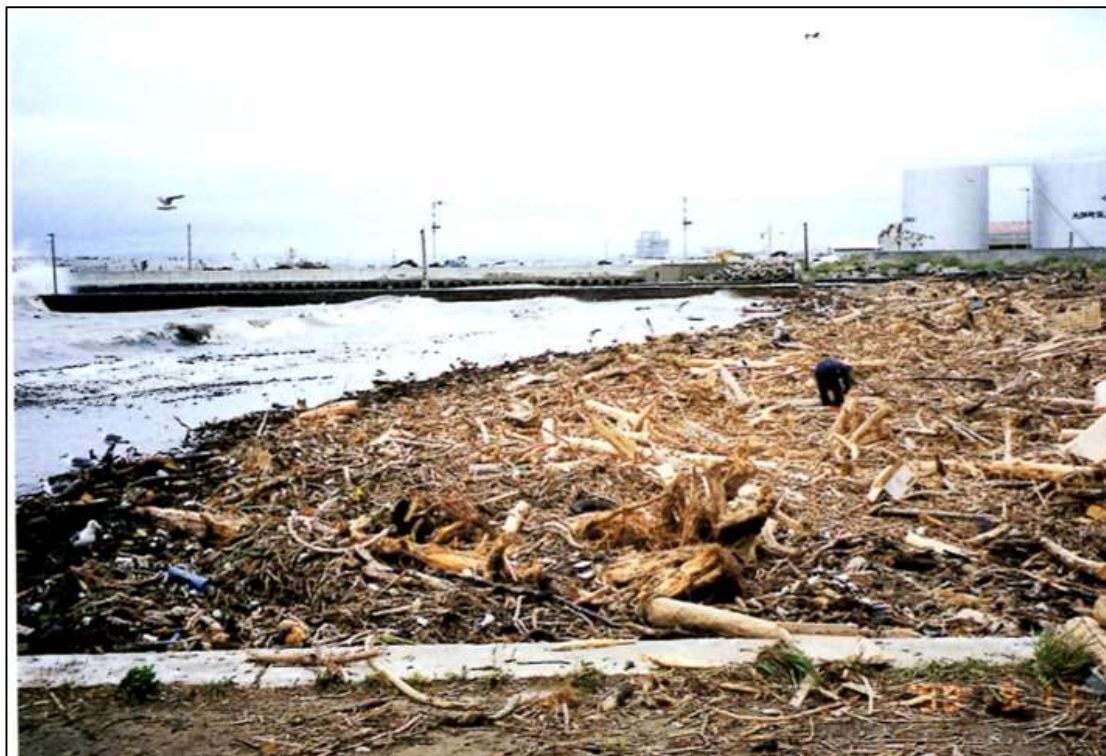
写真 12

河口近くの左岸の孫次郎間における流木の堆積状況
(平成 11 年 9 月 16 日)

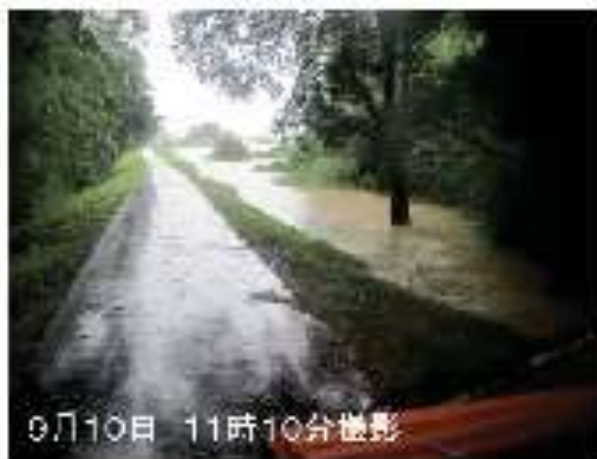
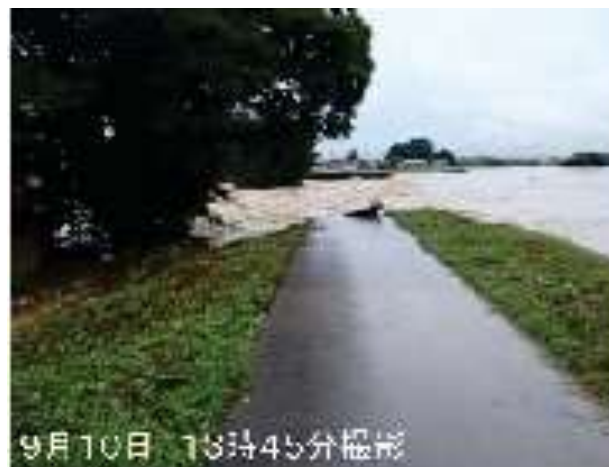
写真11 鬼怒川の破堤箇所付近の状況

国が管理する重要な鬼怒川の堤防が昨年(2022年)の9月10日に破堤したが、破堤前後の連続写真には水防活動の形跡を見ることができない。消防署員や消防団員が集中的に堤防上で土のう積み作業を行うことすら出来ないような状況にまで、事態はすでに、悪化しているのかもしれない。

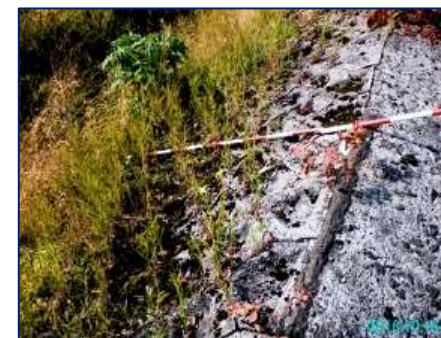
堤防の劣化状況

平成 16 年 9 月に調査した時と同様に、護岸構造全体の劣化が進行しているが、現在も堤防の耐越水機能を発揮していると思っている。越水に対し耐久性の高い堤防の初歩的段階の治水施設と見なすこともでき、貴重な土木遺産である。いずれ改築されることになるが、三面張り堤防の考え方が継承されることを期待している

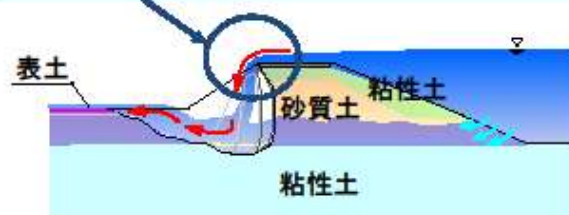
堤防天端の保護

- 堤防天端をアスファルト舗装等で保護し、法肩部の崩壊の進行を遅らせることにより、決壊までの時間を少しでも延ばす

堤防天端をアスファルト舗装した堤防では、ある程度の時間、アスファルト舗装が残っている。
