## イワナの人工産卵床づくりの活動からイワナの生息環境の保全へ（案）

##### 1) 魚道改良工事の改良経緯

##### 2) 蔦川砂防整備環境調査業務委託

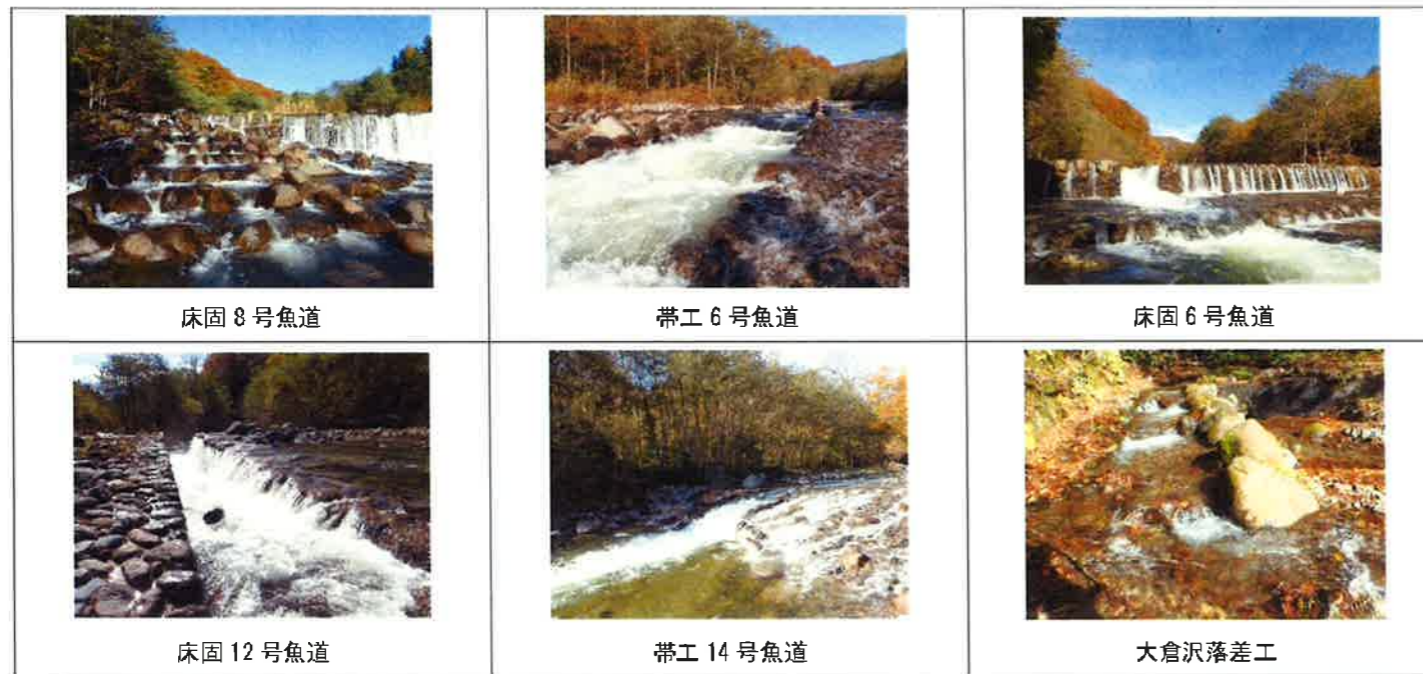
図 1 調査対象魚道部の状況

**(点検項目(案))**  
 魚道の上下流端及び魚道内の3地点において、下記の点検を行う。  
 ①魚道の破損の有無  
 ②堆積土砂の有無  
 ③流木の有無  
 ④ゴミの有無  
 ⑤洗掘の有無(上下流地点)  
 ⑥他

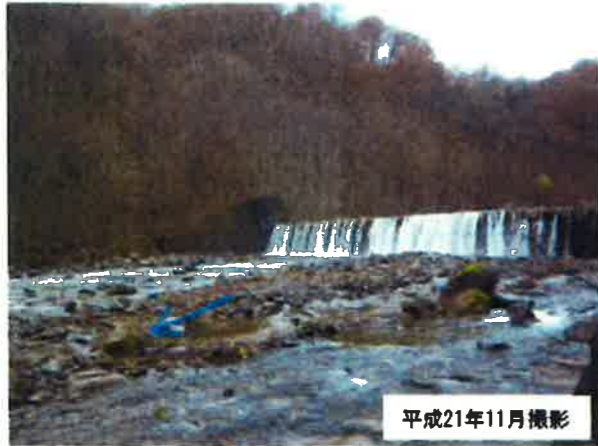
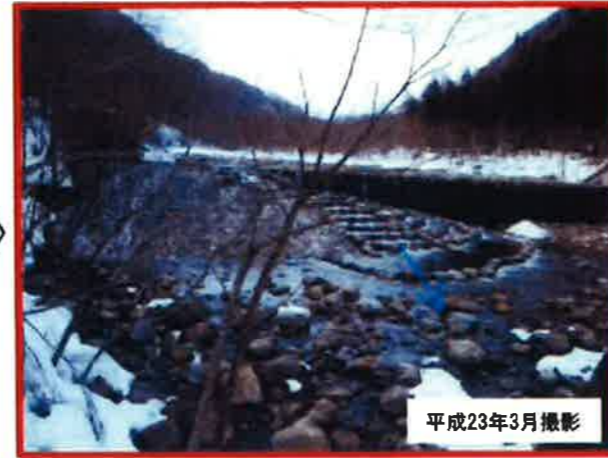
### 床固 8号

- ・ もともと左岸に設置されていた魚道が、時間の経過により埋塞し、滞筋が右岸側に変化
- ・ 現在水が流れている右岸側に新たに魚道を設置

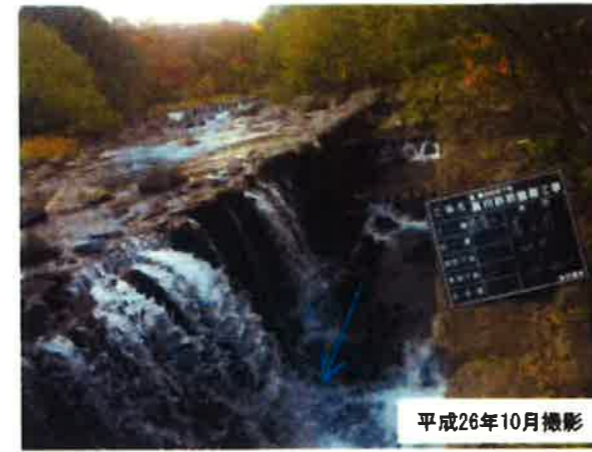
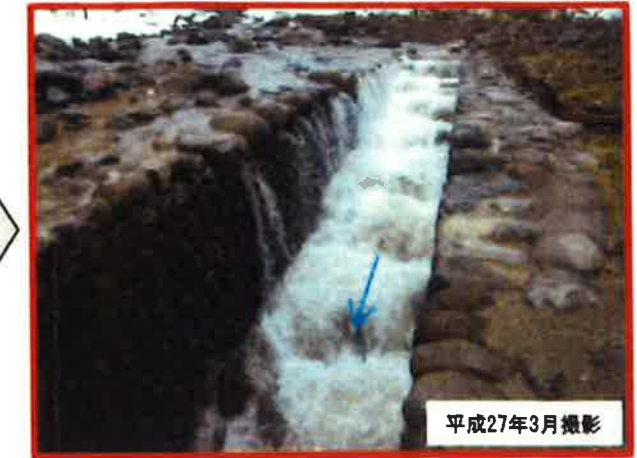
### 床固 12号

- ・ 1段あたりの高さを低く、勾配を緩くし、魚類が遡上しやすくした
- ・ 側壁を河床高程度まで切り下げ、両脇から魚道内に水が流入しやすくした

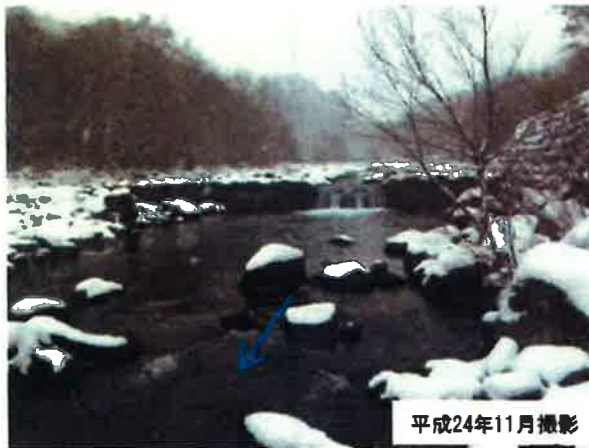
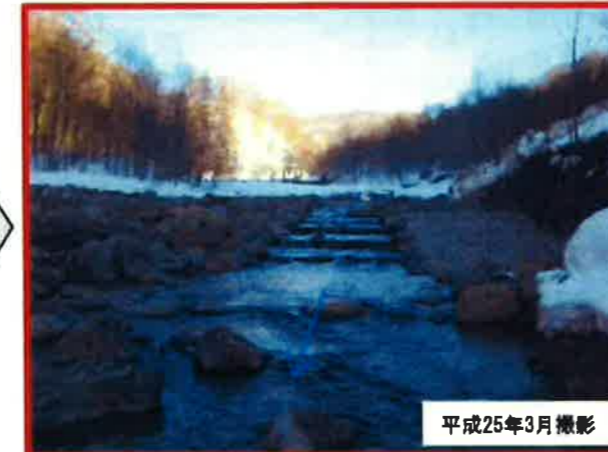
### 帯工 6号

- ・ 帯工下流側において洗掘による河床低下が進行し、倒壊の危険性があった
- ・ 施設の安定を図るため、魚道も兼ねた護床工を設置

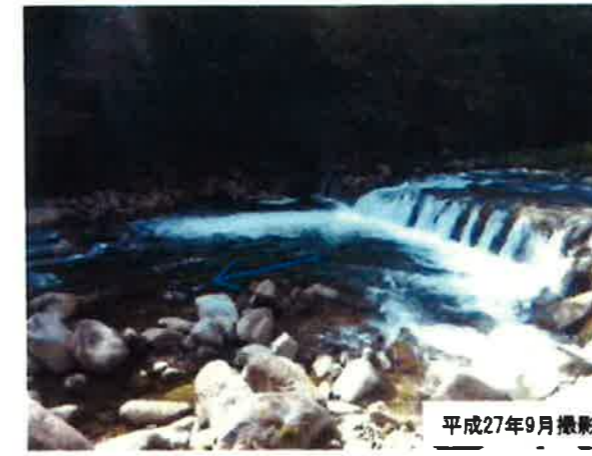
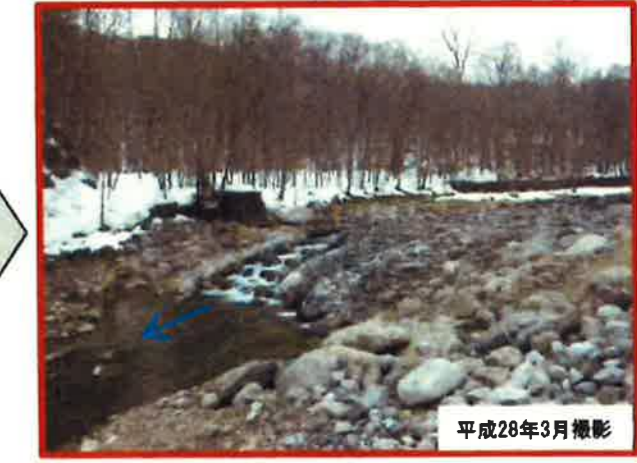
### 帯工 14号

- ・ 帯工下流側において洗掘による河床低下が進行し、倒壊の危険性があった
- ・ 施設の安定を図るため、魚道も兼ねた護床工を設置

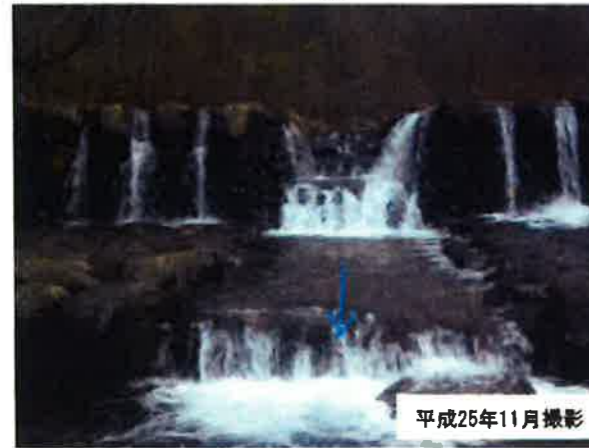
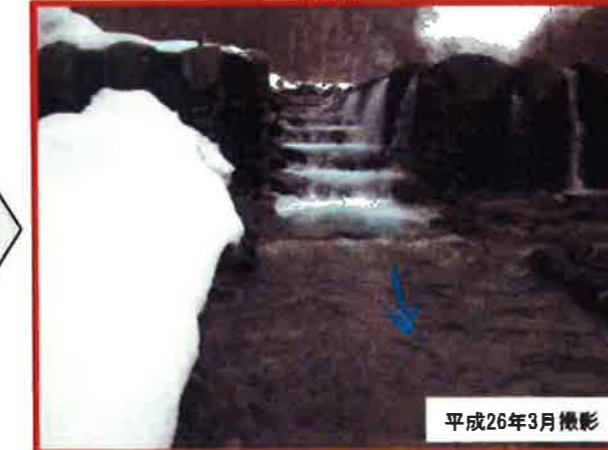
### 床固 6号

- ・ 1段あたりの高さを低く、勾配を緩くし、魚類が遡上しやすくした
- ・ 側壁を河床高程度まで切り下げ、両脇から魚道内に水が流入しやすくした

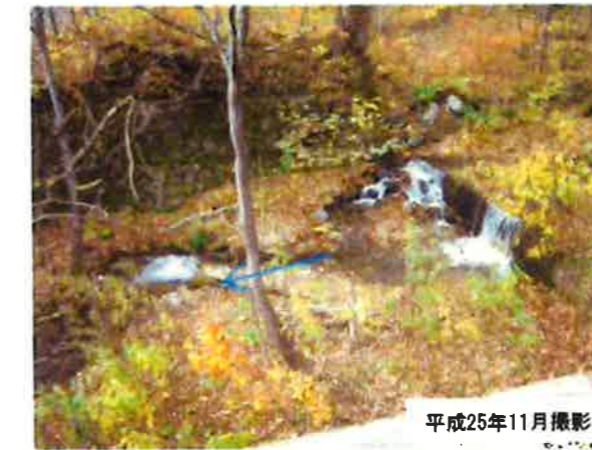
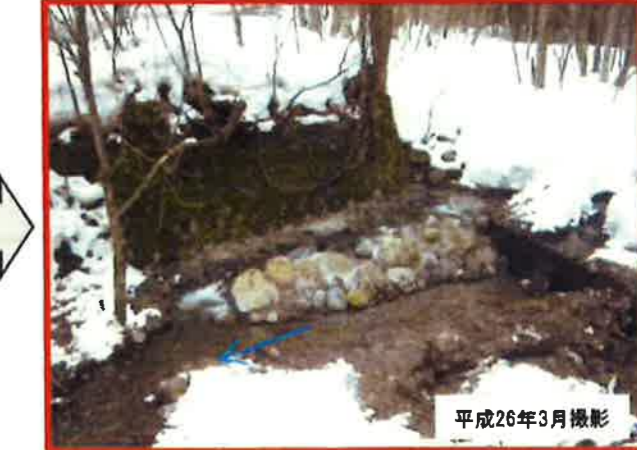
### 大倉沢落差工

- ・ 落差1m程度の小規模な施設であったが、水叩き部の水深が2~3cm程度しかなく、魚類の遡上が困難であった
- ・ 比較的水口が安定している右岸よりに新たに魚道を設置

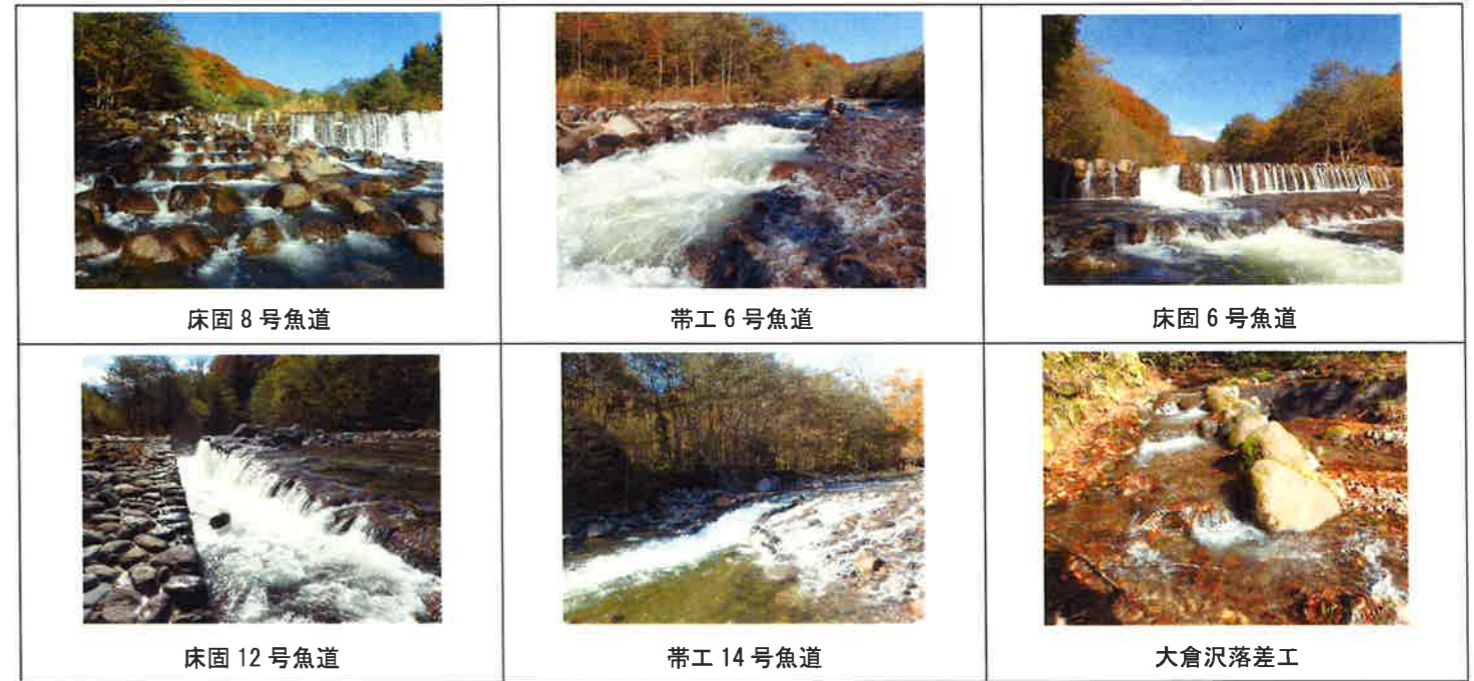
図 1 調査対象魚道部の状況

奥入瀬川本川（18 区間）及び 5 支川（6 区間）の状況は、前年度調査時と大きな変化は見られなかった。本業務の主要な調査対象である魚道部の状況を図 1 に示す。

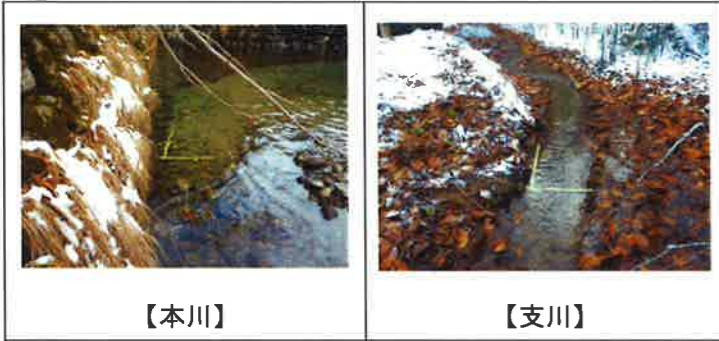
図 12 産卵場所の状況

現地調査の結果、イワナの産卵床が 13 箇所確認された。産卵場所として支川に遡上して産卵を行うというイワナの一般的な生態同様、支川を主体とした産卵が確認された。
