# 令和6年9月3日実施 奥入瀬川水系・鳶川における 魚類の移動経路の維持活動 (魚道点検調査)

令和6年9月3日に、清掃活動とともに、堆積土砂や洗掘等の有無などについて、第1回目の魚道点検調査を行いました。

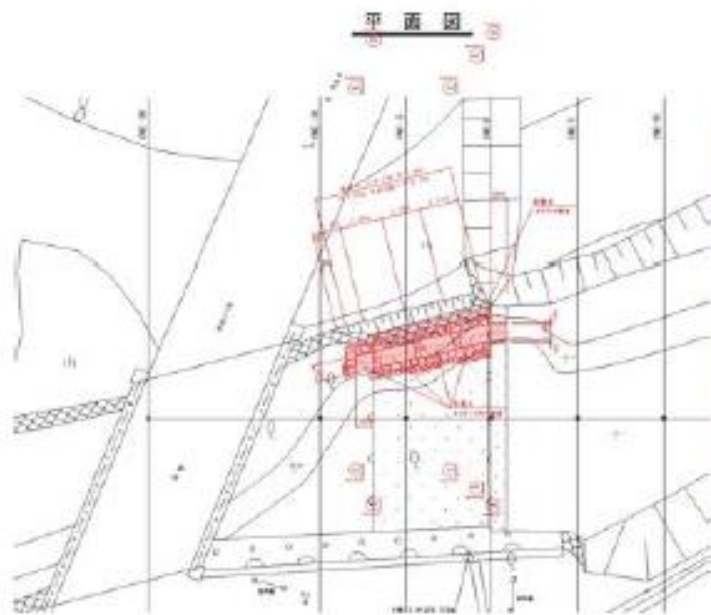
対策前 2024年10月4日

| 施設名 | 点検調査における特記事項 | 対応策(案) | 打合せ結果(今後の対応) | 備 考 |
|---|---|---|---|---|
| 大倉沢落差工 | 1,2,3,7 所要の時間まで点検できなかった | ◎魚道内の土砂堆積、雑木繁茂あり、指示を受けて、雑木伐採と堆積土砂の撤去を行った。<br>◎次年度以降も経過観察が必要と思われる。 | ○土砂堆積や雑木伐採の処置が行われ良好であるが、魚道勾配が緩やかなため、今後も土砂の堆積等が発生する可能性があり、定期的な観察と必要に応じて土砂撤去を行う。 | |
| | 5 魚道内に土砂堆積がみられるが、流水はあるので、遡上は可能と考える。要経過観察。 | | | |
