葛川魚類の移動経路の維持活動（魚道点検調査）点検結果と対応について

主催：あおもりの川を愛する会

点検実施日：令和7年9月9日（火）

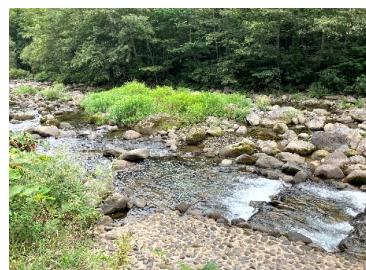
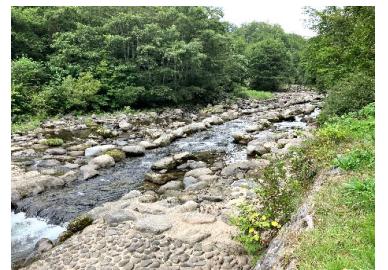
本体	・床固本体(中央部)の 自然石の欠落 が3箇所あり。	・構造上に支障はないと思われるが、経過観察の継続が必要と思われる。	・経過観察とする。	
	上流	・ 上流部に中州への堆積 あり。	・経過観察。	・経過観察とする。	
帶工6号魚道	下流	・床固本体、魚道を含めて概ね良好。		—

薦川 本川 (下流 ⇒ 上流)					
		床固8号魚道			帶工6号魚道		
		下流	本体	上流	下流	本体	上流
魚道の破損 (有×又は無○)		○	○	○	○	○	○
堆積土砂 (有×又は無○)		○	(堆積以外) 床固本体(中央部)の石材欠落3か所	○	○	○	○
流木 (有×又は無○)		× 流木撤去(大きな流木1本残)	○	○	○	○	○
ゴミ (有×又は無○)		○	○	○	○	○	○
洗掘 (有×又は無○)		○	—	○	○	—	○
遡上・降下可否 (可○又は否×							
写真等

特記事項		・魚道の機能上は特に支障はないと思われるが、大きな流木の撤去検討を。

・(魚道を含めて帶工6号全体) 概ね健全と思われる。 ・構造上支障はないと思われるが、観察継続を。		
点検者(◎記入者)：	田村義行、兼平喜代二、平田昌樹、石岡忠則、(上北)成田悠輔。				送信先：	伊藤文二 bunji_ito6756@yahoo.co.jp

施設名	点検調査における特記事項		対応策（案）	打合せ結果（今後の対応）	備考
床固8号魚道	下流	・流木撤去実施したが、大きな流木が1本残っている。	・魚道に機能上の問題は特にない。 ・大きな流木1本除去の検討。	・大きな流木は、撤去してください。
